حل مشكلة تكون ثلج على توصيلة الضاغط في الثلاجة بعد الشحن r600a

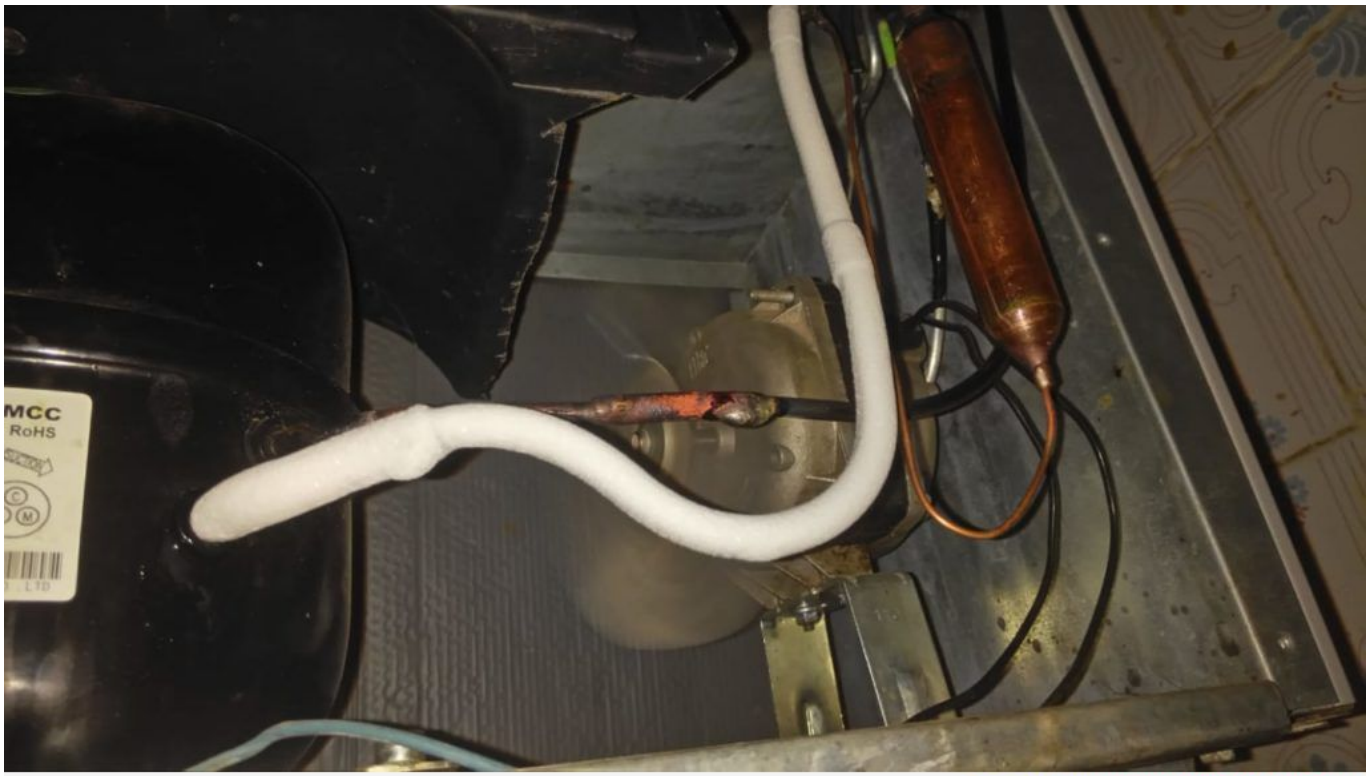
ثلاجة 11 قدم قام الفني بعمل شبكة خارجية لوجود مشكلة في التوصيلة المكثف الداخلي وقام بشحن الفريون، والتبريد تقييمه جيد داخل الفريزر الباب العلوي وفي حجرة الثلاجة أيضا.

لكني لاحظت تكون ثلج على خط التوصيل إلى الضاغط كما هو في الصور وأيضا

اخي الكريم
السلام عليكم ورحمة الله وبركاته
ان هذه المشكله حلها بسيط جدا وهوه كالتالي تقوم بفصل فيش الثلاجه من الكهرباء والانتظار 15 دقيقه ومن ثم تفريغ غاز الفرليون تقريبا 4 ال5 ثواني ومن ثم توصل الثلاجه بالكهرباء وانشاء الله تكون الامور تمام
هوه في الاحوال العاديه غاز 134 يكون عيارو اسهل من ال600 ممكن الفني ماصبر على عيار الغاز ومايبين المشكله هذه الا بعد نص يوم تقريبا
تاثيراتها الجانبيه تاثر عالمحرك تاثير سلبي وتضعف التبريد وتبطئه
والسلام عليكم ورحمة الله وبركاته
