حل مشكلة تكون ثلج على توصيلة الضاغط في الثلاجة بعد الشحن r600a

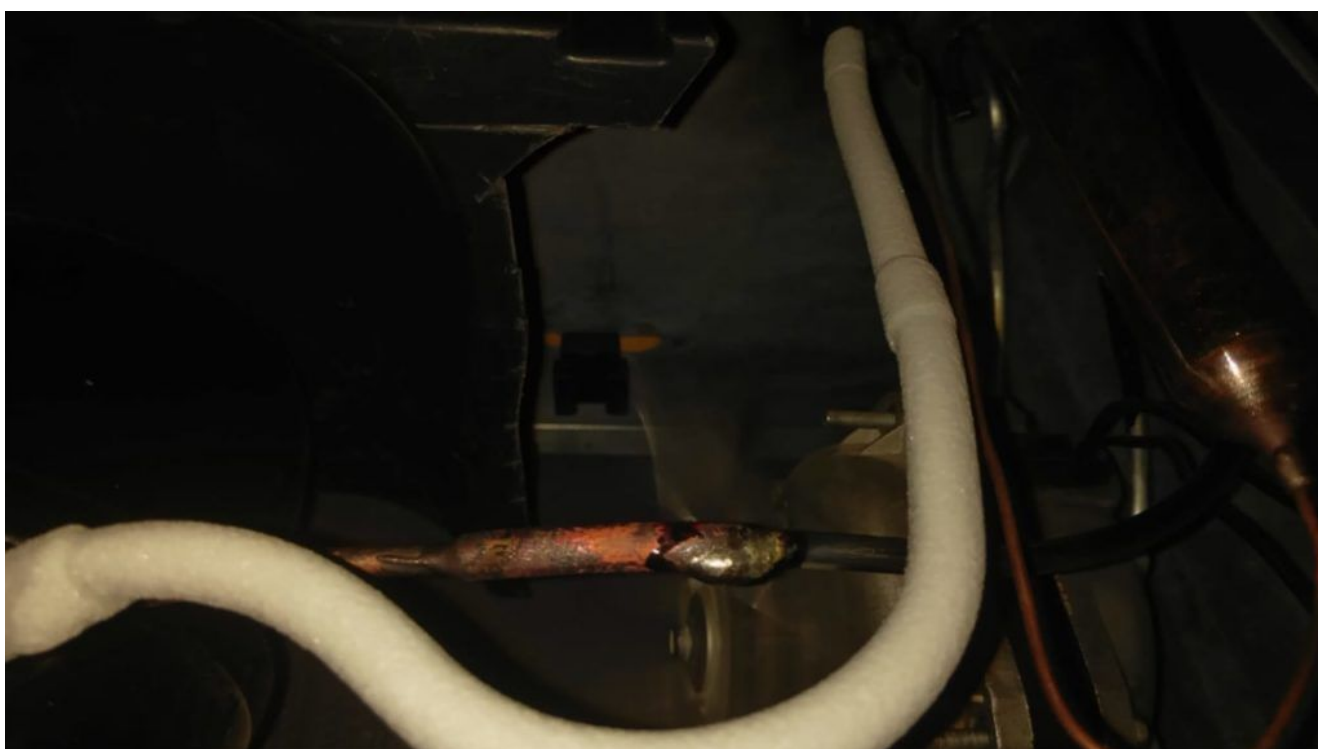
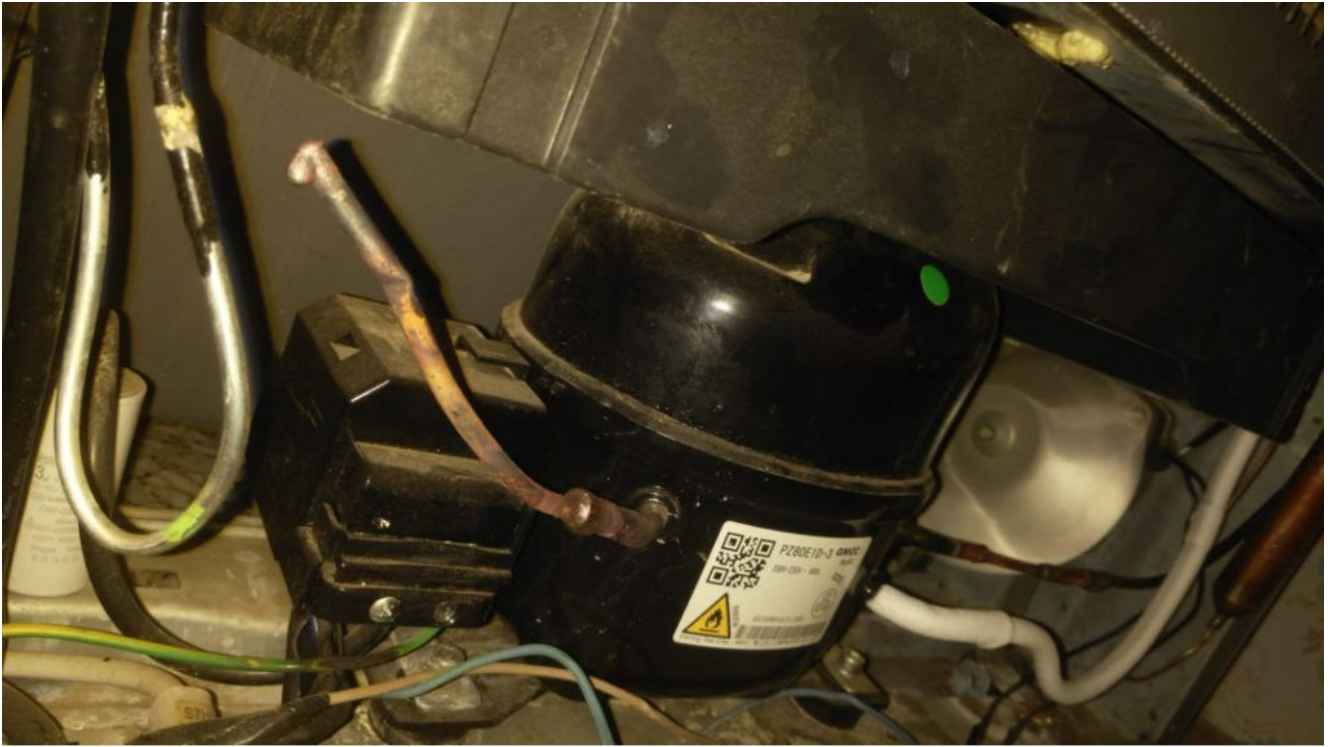
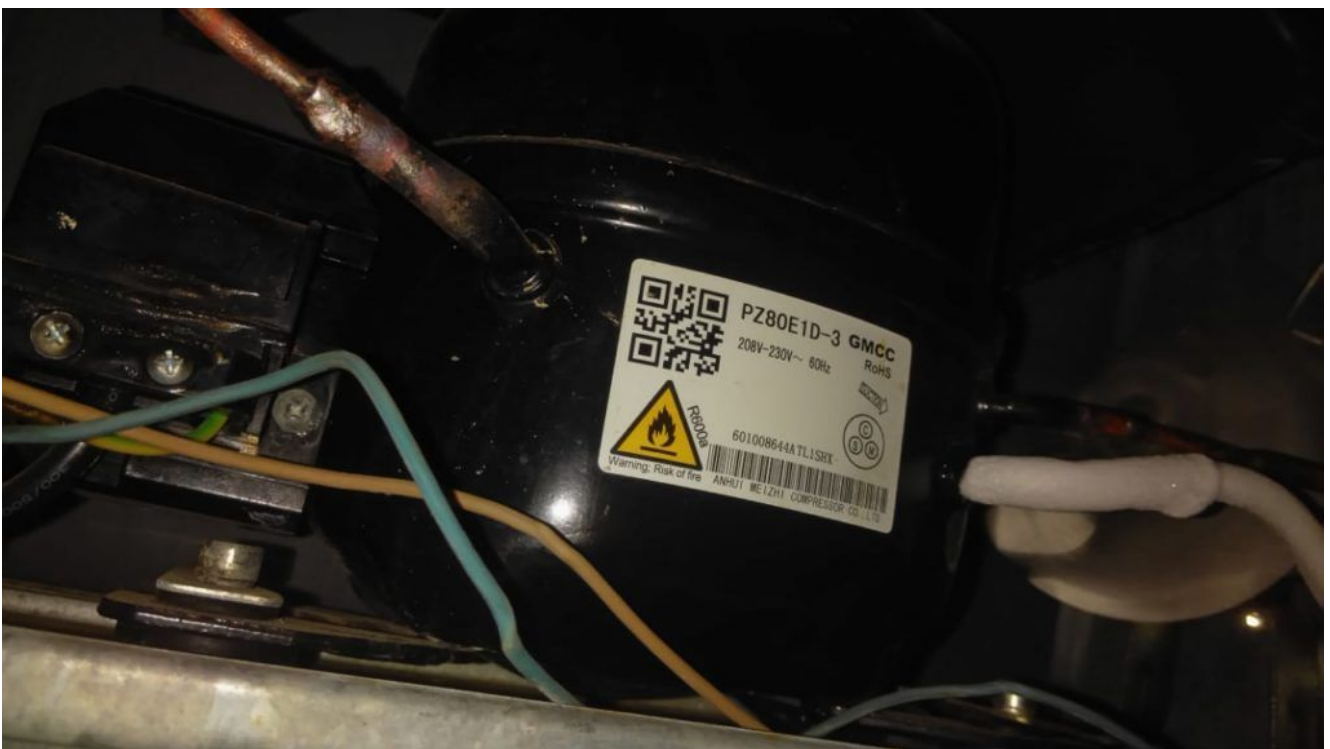
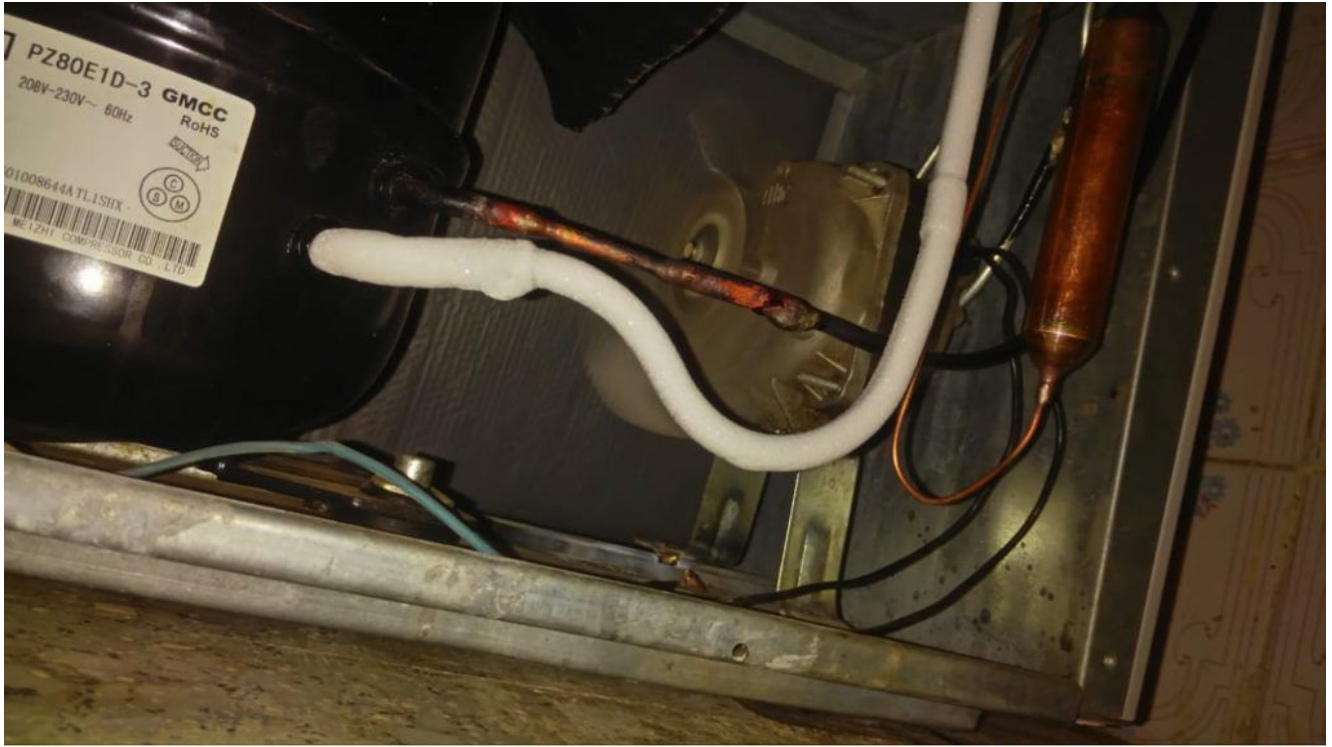
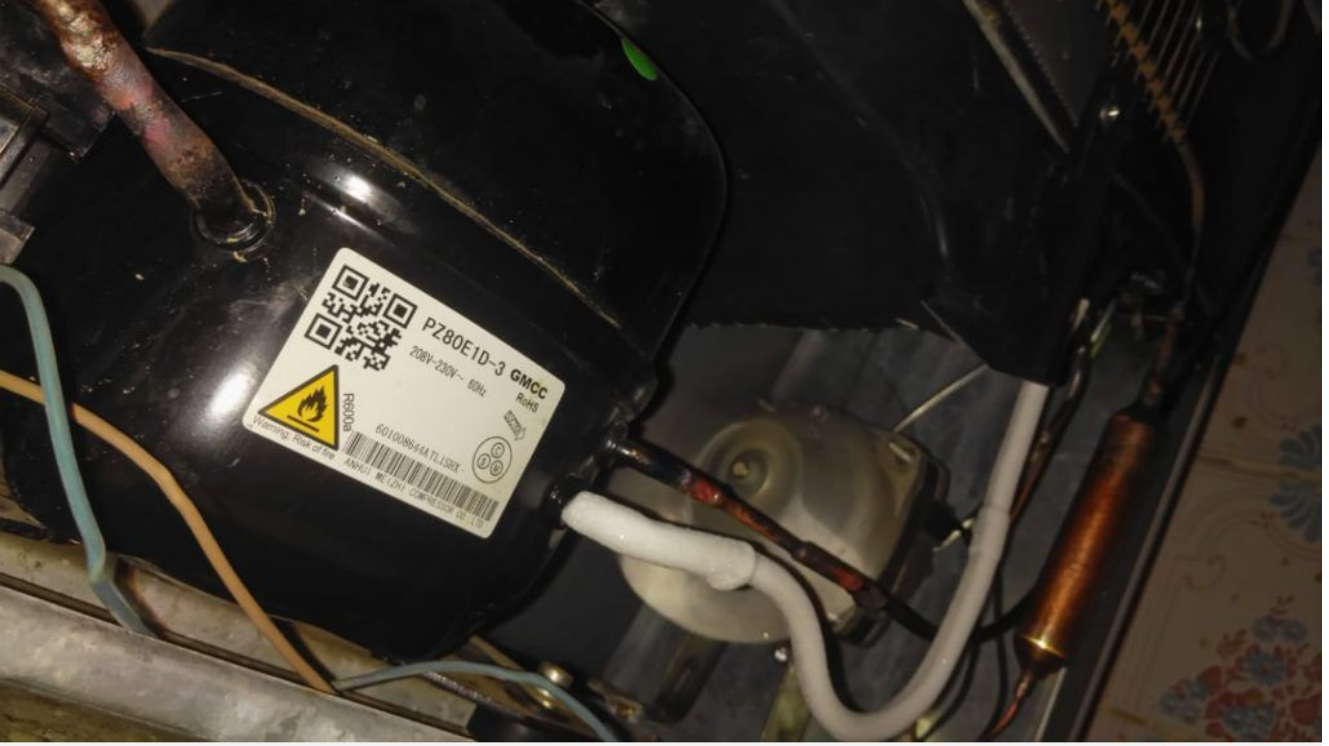
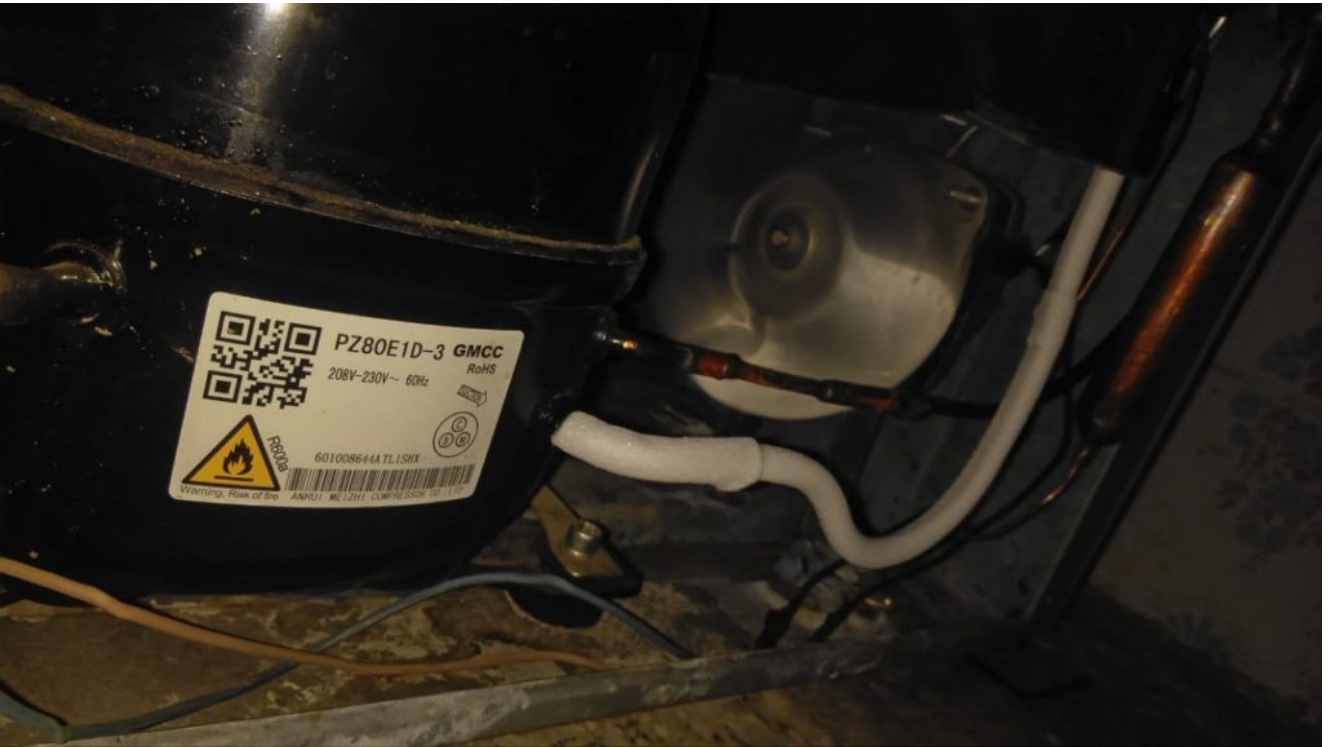
لكني لاحظت تكون ثلج على خط التوصيل إلى الضاغط كما هو في الصور وأيضا الثرموستات تعمل وتفصل كما هو مقرر لها والحمد لله لا توجد به مشاكل. سؤالي هو: هل هذا قد يسبب مشاكل في الضاغط أو في عملية التبريد؟ وهل لها حل منزلي؟ لأن الفنيين متعبين وتعبت من نقل الثلاجة من حين لآخر حتى لو المشكلة بسيطة؟

اخي الكريم
السلام عليكم ورحمة الله وبركاته
ان هذه المشكله حلها بسيط جدا وهو كالتالي
تقوم بفصل فيش الثلاجه من الكهرباء والانتظار
15 دقيقه ومن ثم تفريغ غاز الفرليون تقريبا
4 ال 5 ثواني ومن ثم توصل الثلاجه بالكهرباء
وانشاء الله تكون الامور تمام
هوه في الاحوال العاديه غاز 134 يكون عيارو
اسهل من ال600 ممكن الفني ماصبر على عيار
الغاز ومايبين المشكله هذه الا بعد نص يوم
تقريبا

تأثيراتها الجانبية تؤثر عالمحرك تأثير
سلبي وتضعف التبريد وتبطئه
والسلام عليكم ورحمة الله وبركاته
