أخطاء شائعة في تركيب أنابيب النحاس لأنظمة التكييف وكيفية تجنبها

Category: أخطاء

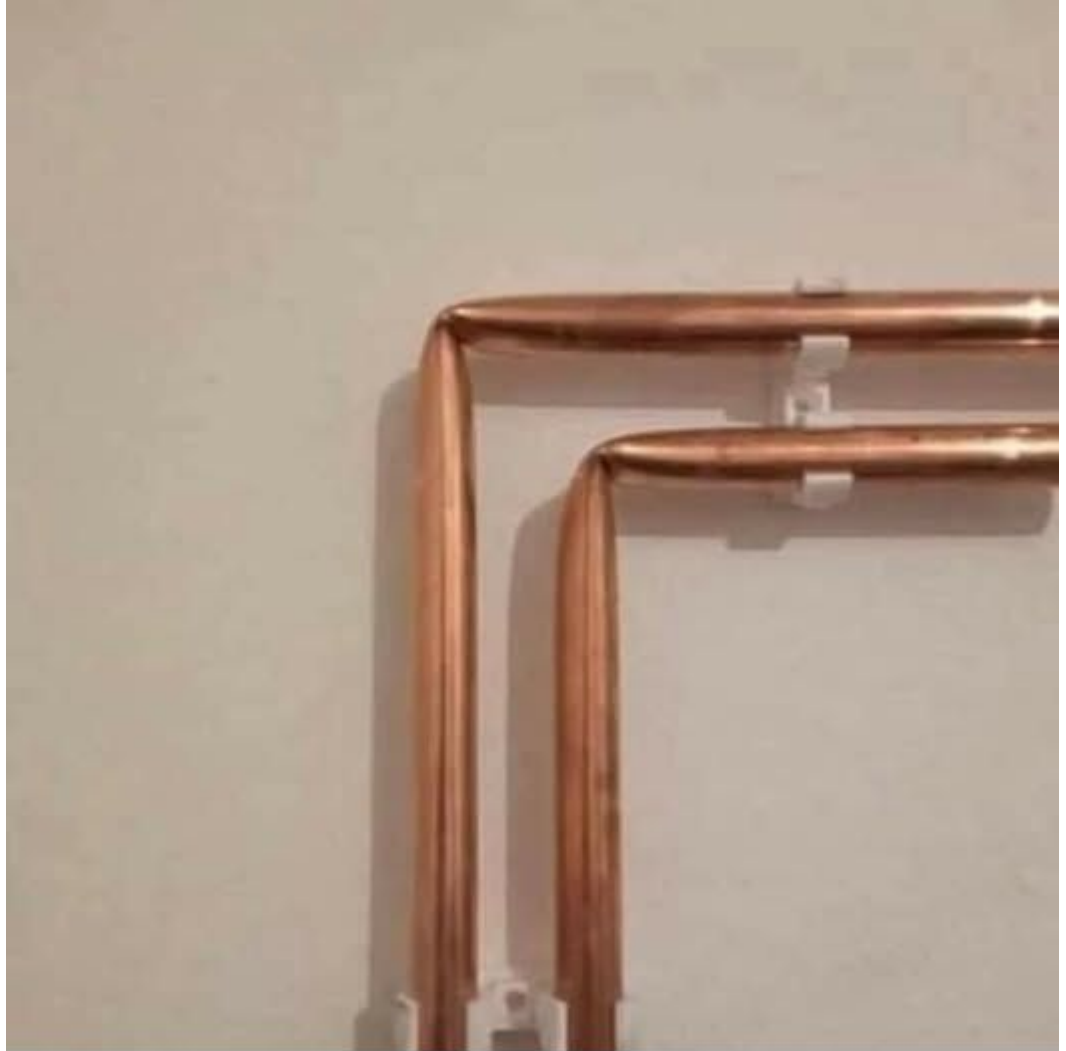
في الصورة المرفقة، نلاحظ وجود بعض العيوب في تركيب أنابيب النحاس الخاصة بوحدة التكييف. دعونا نستعرض هذه العيوب وتأثيرها على أداء النظام وكيفية تجنبها.

(Clamps) من الواضح في الصورة أن الأنابيب النحاسية مثبتة مباشرة على الحائط دون استخدام الأطقم المناسبة. هذا يمكن أن يؤدي إلى عدة مشاكل

اهتزازات وضوضاء: عند تشغيل الوحدة، قد تحدث اهتزازات في الأنابيب مما ينتج ضوضاء غير مرغوب فيها.

تسرب المبرد: عدم الاستقرار في التركيب يمكن أن يؤدي إلى تسرب المبرد من نقاط الربط، مما يقلل من كفاءة التبريد ويسبب أعطالاً في النظام.

لا تظهر في الصورة أي عوازل حرارية على الأنابيب. هذا يعتبر خطأ شائعاً في تركيب أنظمة التكييف، حيث أن العوازل الحرارية تلعب دوراً مهماً في

منع تكوين الرطوبة: بدون عوازل حرارية، يمكن أن تتكون قطرات الماء على سطح الأنابيب بسبب تكثيف البخار، مما يسبب رطوبة في الجدران.

في الصورة، نرى أن الأنابيب تم ثنيها بزوايا حادة. هذا يمكن أن يتسبب في

زيادة مقاومة السريان: الزوايا الحادة تزيد من مقاومة السريان للمبرد، مما يقلل من كفاءة النظام ويؤدي إلى زيادة استهلاك الطاقة.

تلف الأنابيب: الثني الخاطئ يمكن أن يؤدي إلى تلف في جدار الأنابيب، مما يسبب تسربات مستقبلية.

من الصورة، يبدو أن الأنابيب لم يتم ترتيبها بشكل منظم. هذا يمكن أن يؤدي إلى

صعوبة في الصيانة: عدم التنظيم يجعل من الصعب الوصول إلى الأنابيب عند الحاجة إلى صيانة أو فحص.

الحل: يجب استخدام الأطقم المناسبة لتأمين الأنابيب بشكل جيد على الحائط، مع مراعاة المسافة المناسبة بين كل طقم والآخر.

الحل: يجب تغليف الأنابيب بعازلات حرارية مناسبة قبل تثبيتها على الحائط.

الحل: يجب مراعاة زوايا الانحناء المناسبة عند ثني الأنابيب، مع استخدام أدوات خاصة للثني لتجنب أي تلف.

الحل: يجب ترتيب الأنابيب بشكل منظم ومرتب، مع مراعاة المسافات المناسبة بين الأنابيب لتسهيل الصيانة وتحسين المظهر.
